重信川の洪水被害調査 ～洪水前後の河川植生動態の可視化～

愛媛県立伊予農業高等学校 伊予農希少植物群保全プロジェクトチーム

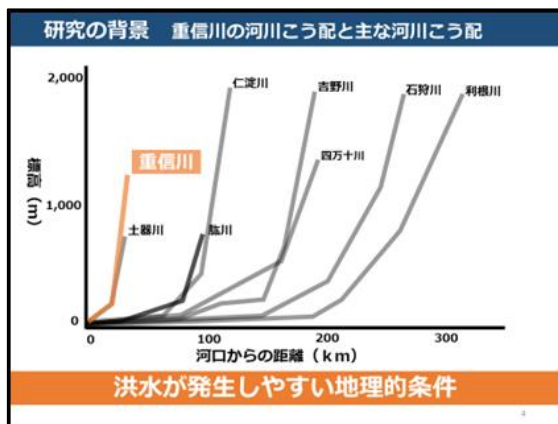
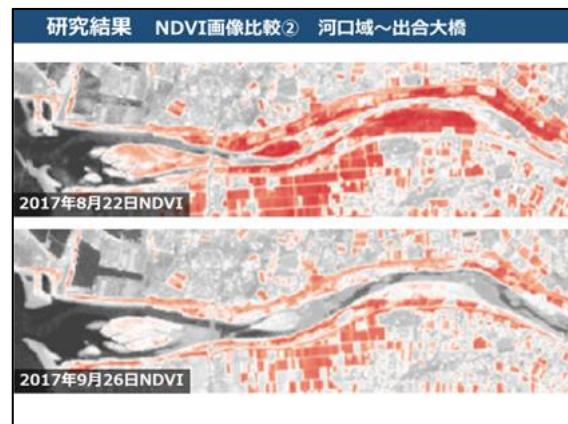
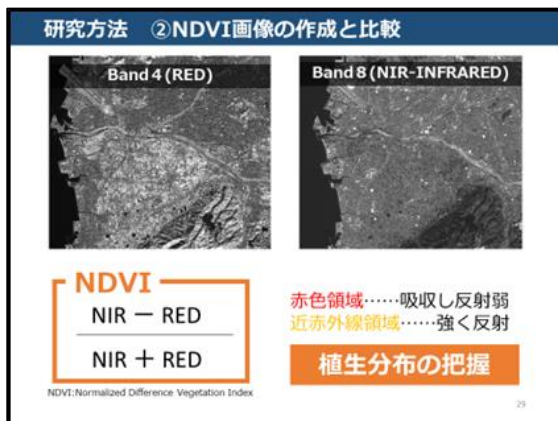
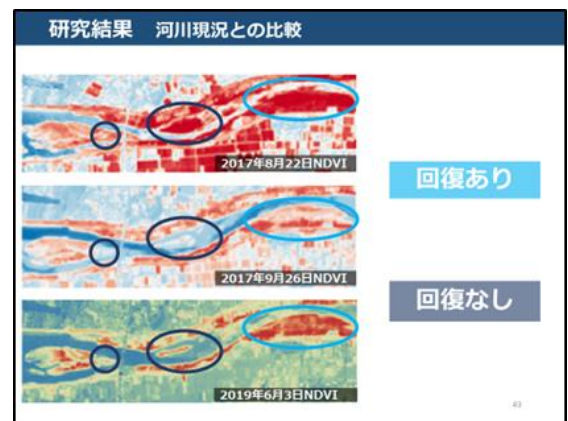
研究の結果、河川全域にわたり植生が失われたこと、2019年現在、植生は回復しているものの、砂州の先端部分や河川の合流部分の一部では、いまだに回復していない箇所があることが分かりました。2017年の出水時には、氾濫危険水位を超えたにもかかわらず、適切な避難行動をとれなかった高校生もおり、災害の脅威を自然環境への影響という視点から伝えることができないか検討しています。
